Verzakte en beschadigde huizen langs het kanaal Almelo - De Haandrik en het Zwolsche Kanaal

13 januari 2022

1. Afhandeling van de schade ontstaan door het gebruik van klapankers

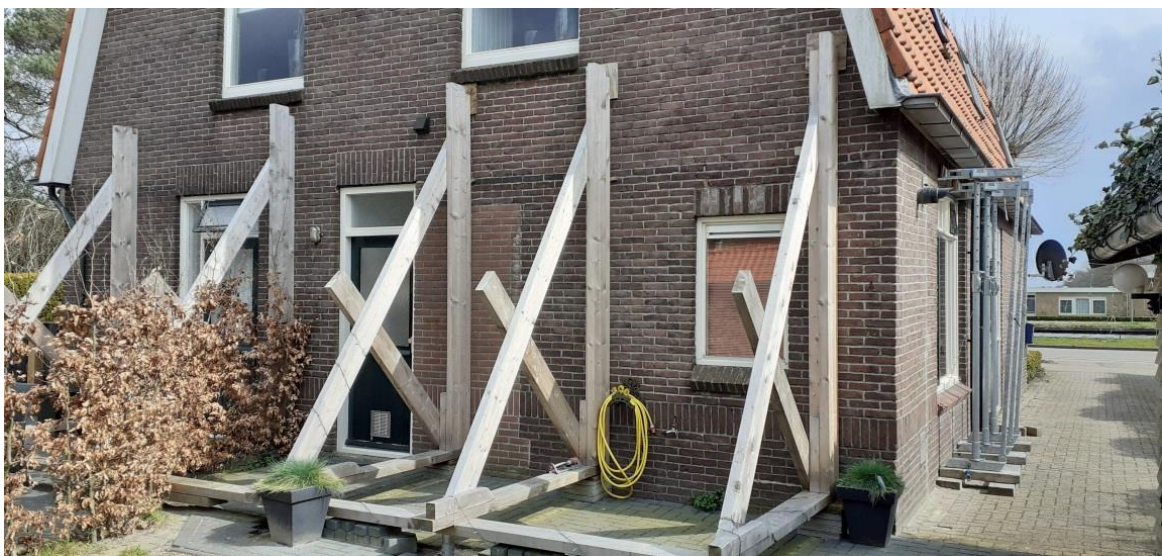
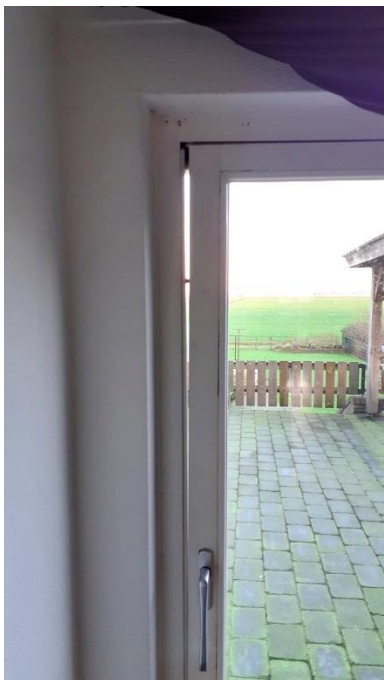
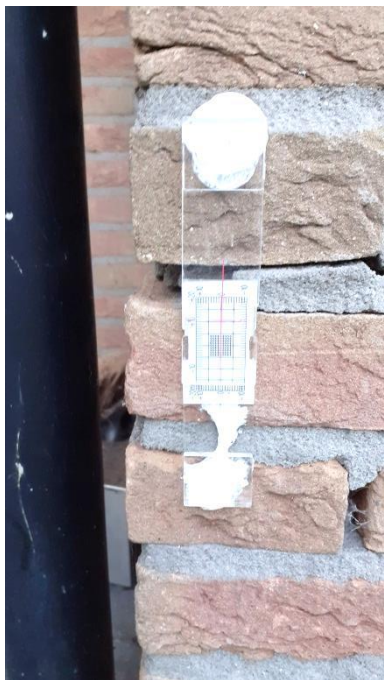
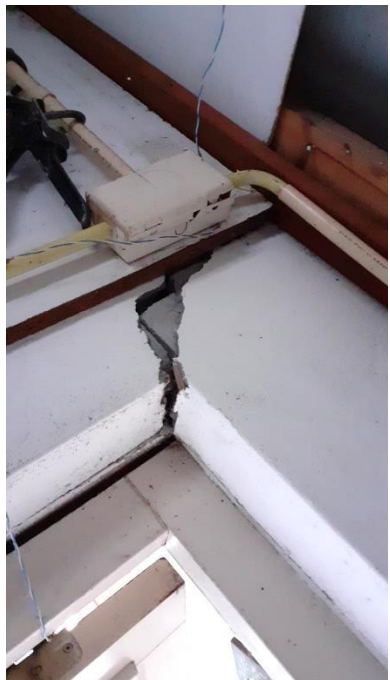
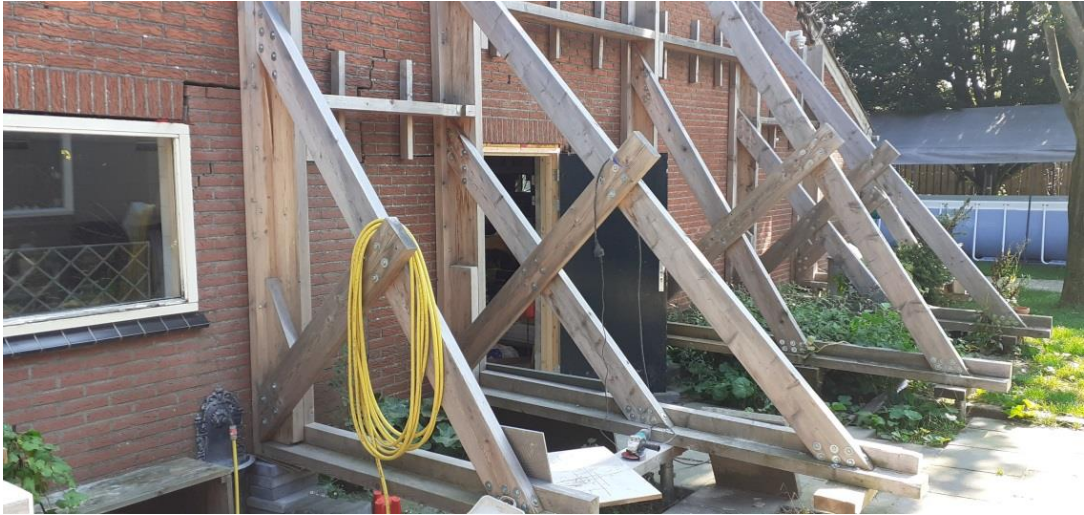
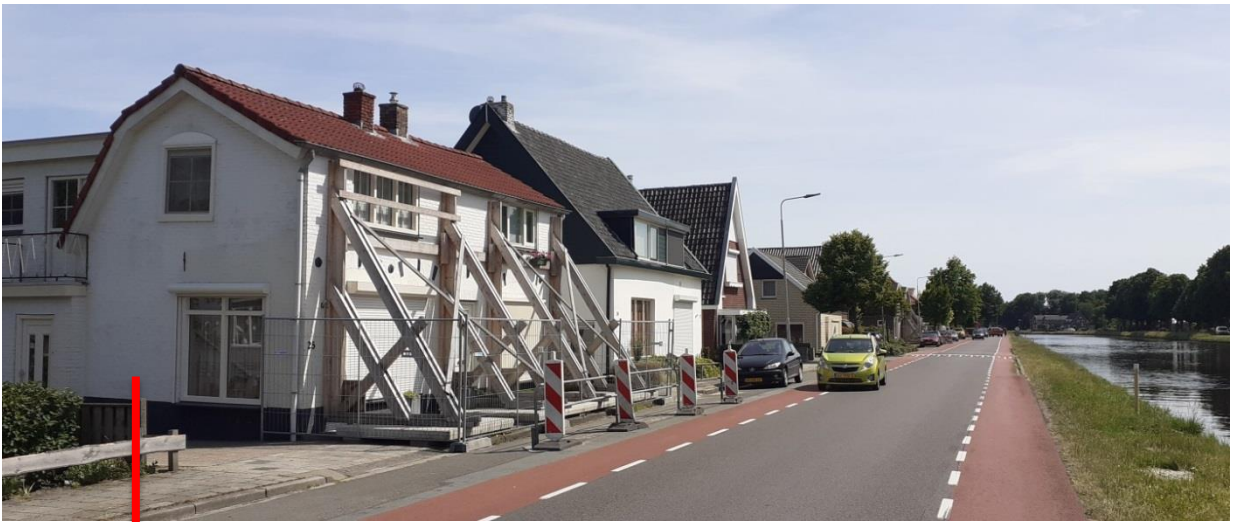
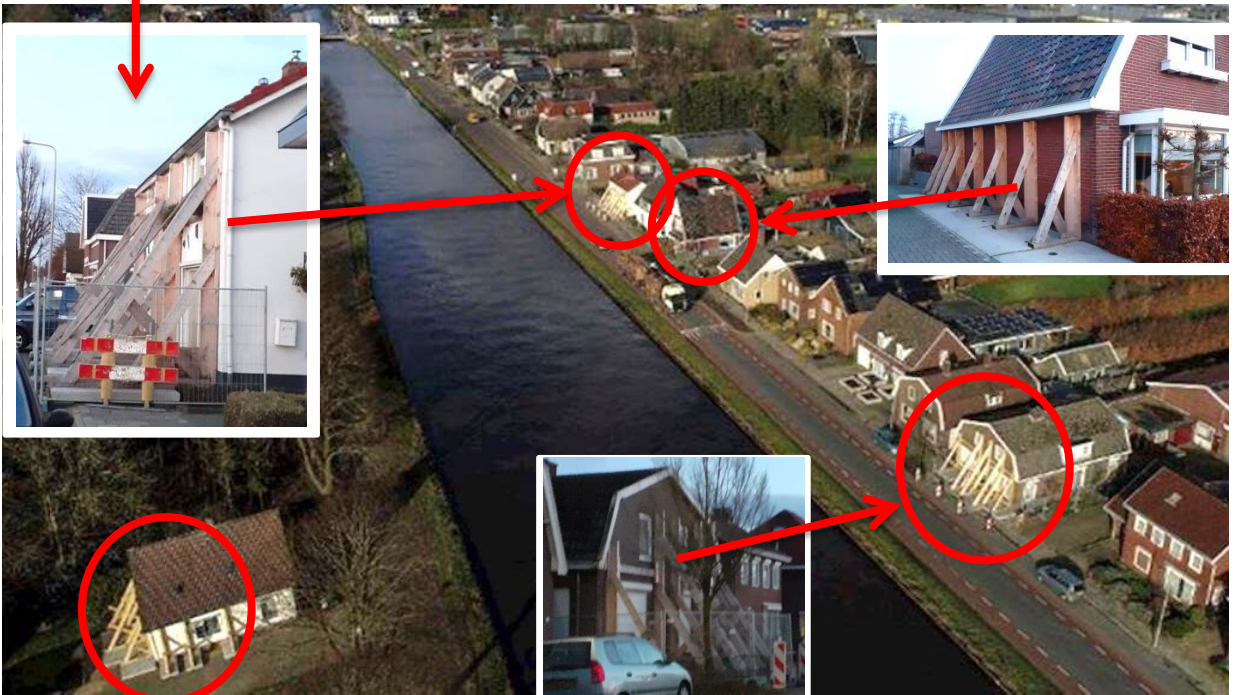
De gestutte huizen aan de Vriezenveenseweg en de Vierzonenweg in Vroomshoop.

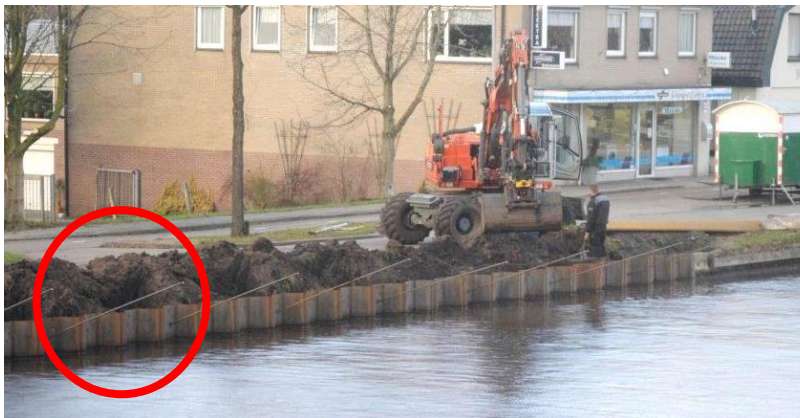
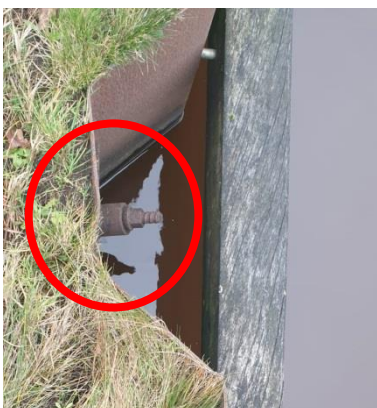
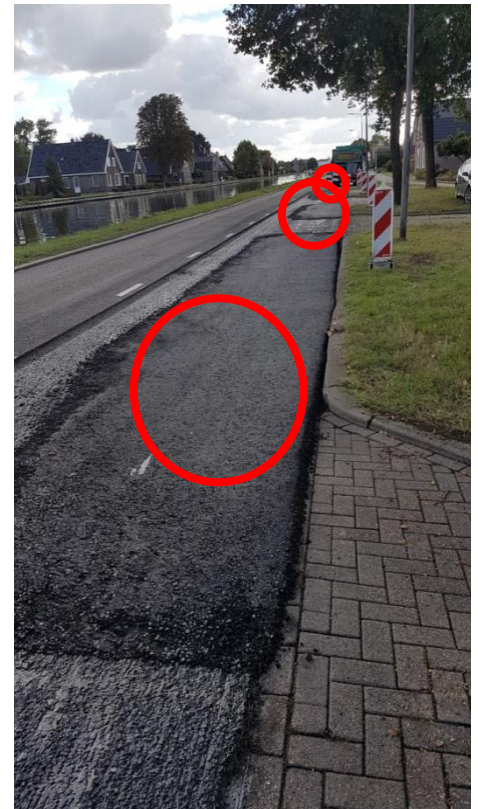
De foto's hieronder, het filmpje van de vrachtwagen die door de gaten van een klapanker rijdt op youtube (<https://youtu.be/6cgzPblzwq4>) en vooral ook de grote schade aan de huizen nu boven deze ankers, tonen het desastreuze gevolg van het vervangen van de groutankers door klapankers en het ondiep plaatsen van deze ankers.

Boven: uitstekende stangen van de ingetrilde klapankers.

Links: bevestiging van de ankerstang van het klapanker, direct op de damwand met hopelijk een gording erachter.

Rechts: gaten in de weg door te ondiepe, en verkeerde type, trekankers (klapankers).

Een Leeuwanker is geen klapanker of ander type plaatanker, maar een groutanker. Als er dergelijke groutankers waren gebruikt, dan was er veel minder of zelfs geen schade geweest. Deze ankers hoeven niet de grond ingetrild te worden, maar kunnen de grond in worden geboord, ook in de harde diepe zandlagen, en ze maken geen gaten, maar kunnen juist gaten vullen.

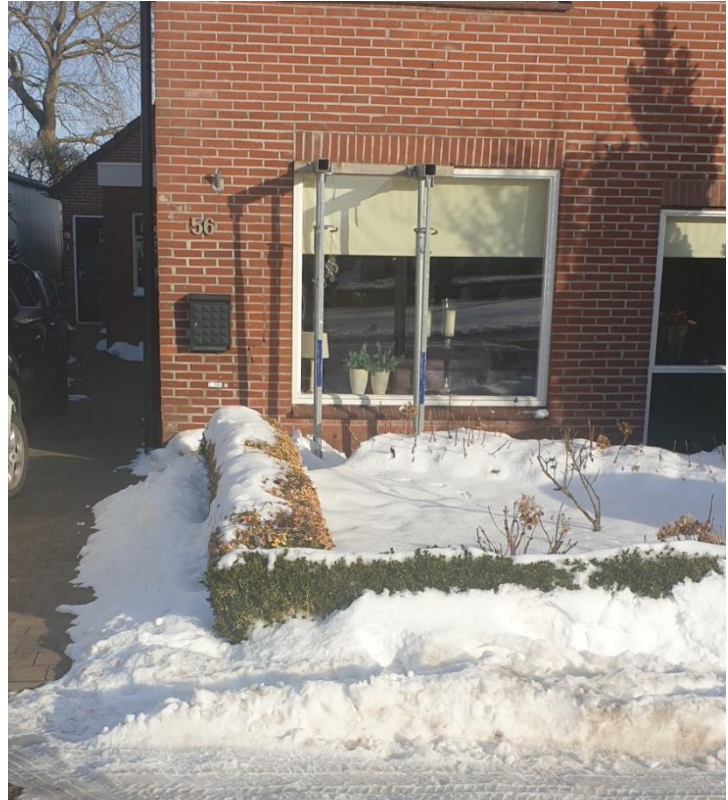
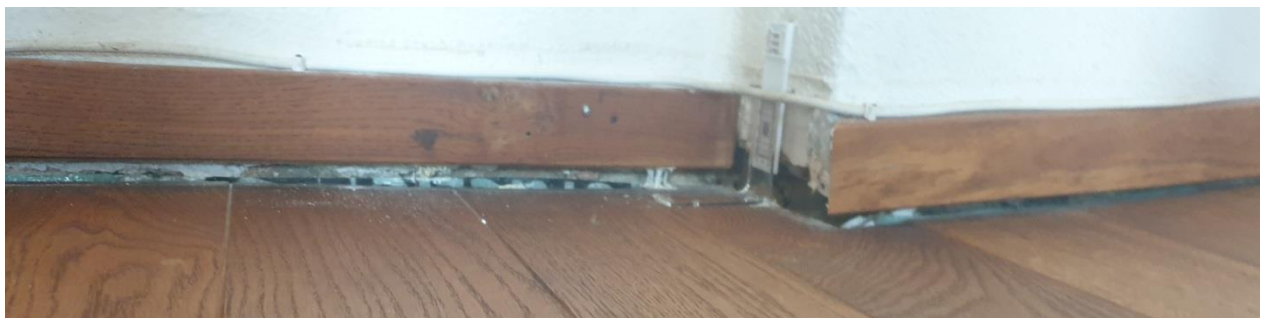
Eén van de getroffen woningen is Schoolstraat 56. De klapankerverbinding komt uit bij de hoek van het huis waar nu een stut onder het raam staat.

Verzakte vloer bij Schoolstraat 56.

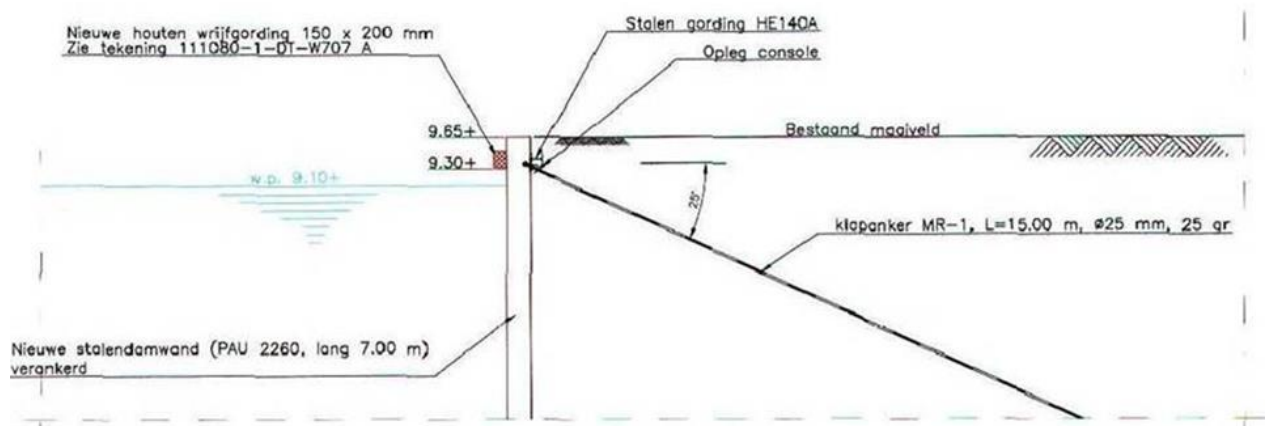
De aannemer heeft nieuwe tekeningen aan de provincie geleverd, waarop de klapankers worden vermeld, maar ook een ander type damwand. Voor beide is geen WABO-vergunning verleend, en daarbij is weer niet gekeken naar de invloed op de huizen.

Tekening van de aannemer: Noorderweg, ander anker & andere damwand dan de vergunning

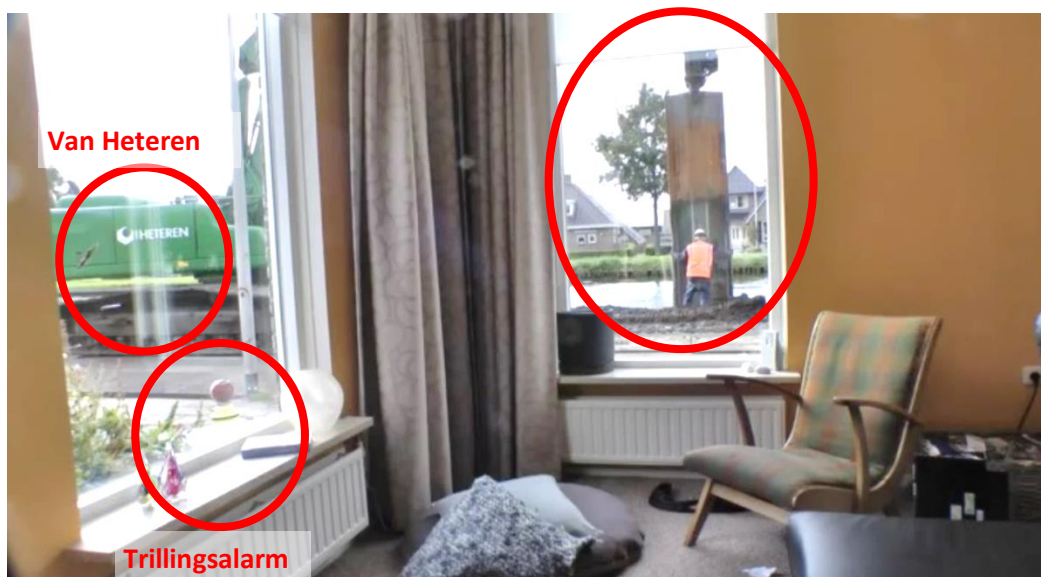
Zoals in het hoofdrapport staat, is er bij het intrillen van de damwanden niet conform de SBR-richtlijn gewerkt. Er heeft slechts op enkele plaatsen een trillingswaarschuwaparaat gestaan en er werd niet omgekeken naar deze meters door de aannemer, en ook niet gehandhaafd door de gemeenten en de provincie. Bij overschrijdingen gingen de werkzaamheden meestal gewoon door, in plaats van de werkzaamheden aan te passen. Zie hiervoor bijvoorbeeld op internet: <https://youtu.be/ASCyE-8li10>

Let bij dit filmpje op de rode lamp van het trillingsalarm achter de linker ruit.

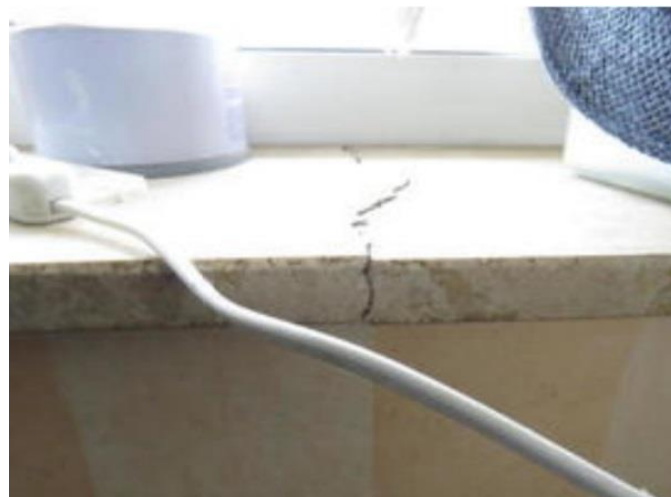
Voorbeeld hieronder: doormidden geheide vensterbank bij de Noorderweg 75.

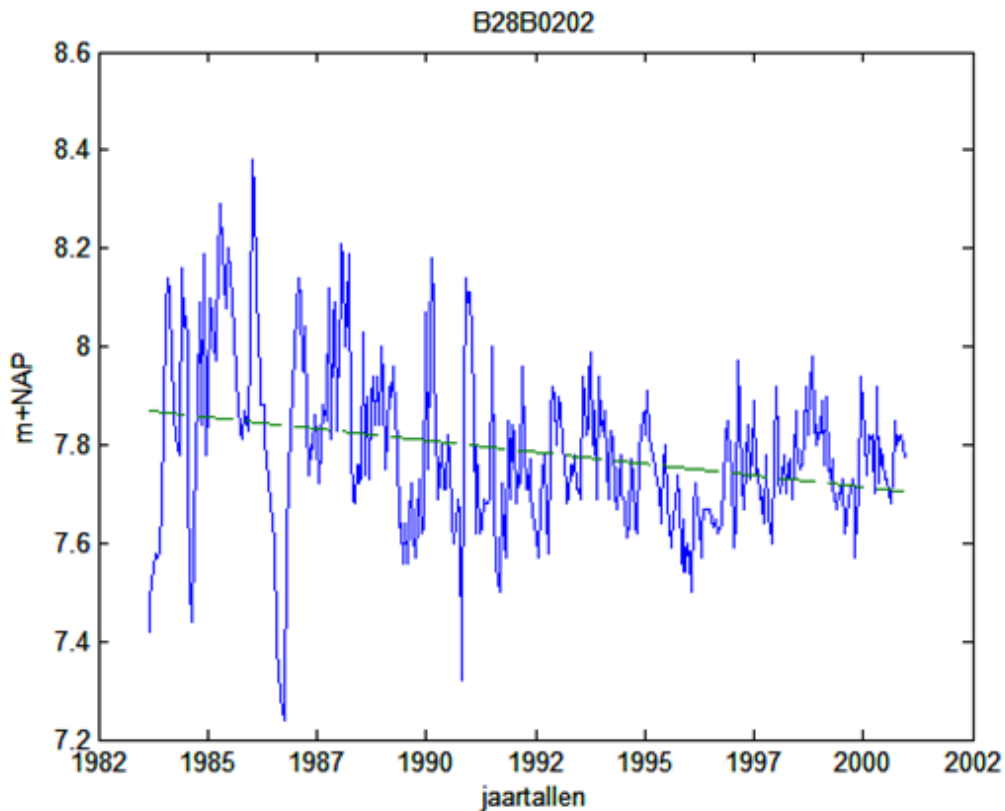
Ik heb van een wijde omgeving van Vroomshoop 211 grondwaterstandsreeksen omlaaggeladen uit Dinoloket. Ze waren afkomstig van 131 waarnemingsputten. Op grond van een aantal criteria (die ik desgewenst kan overleggen) heb ik daaruit 55 reeksen geselecteerd die zich leenden voor een trendanalyse. Ze liggen in een gebied van ca 10 x 10 km. Figuur 1 geeft een voorbeeld.

*Figuur 1: Voorbeeld van een trendlijn.
De peilbuis waar deze grondwaterstandsreeks gemeten is staat 130 meter van het kanaal.*

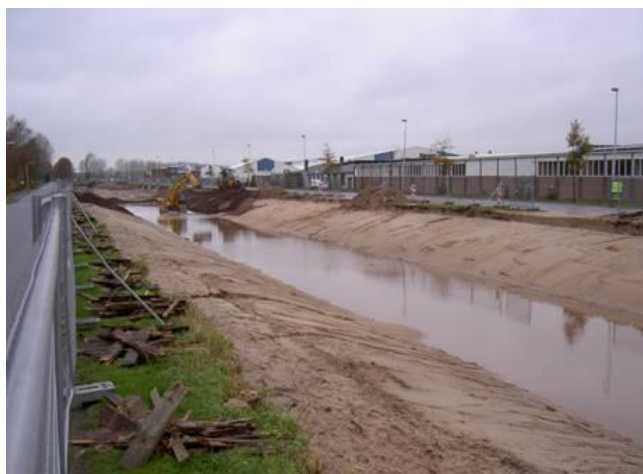
In 2009 is een groot deel van het Zwolsche Kanaal langdurig droog gepompt door het waterschap om natuurvriendelijke oevers te maken, zie de foto rechts.

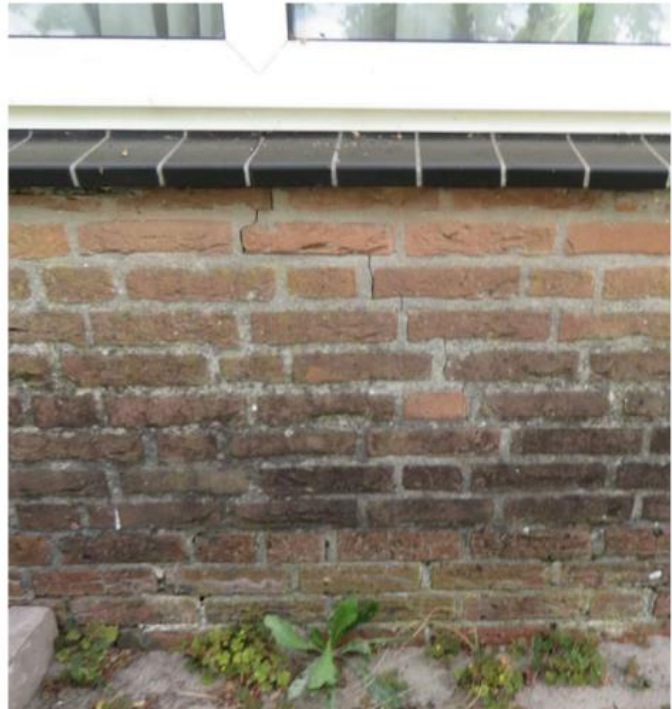
Foto 5.8: Scheur in borstwering onder het raam van

In de voorgevel bevinden zich vier scheuren in de borstwering onder het raam (foto 5.8). Deze scheuren kunnen eveneens zijn veroorzaakt door trillingen. Het is echter ook mogelijk dat deze scheuren zijn veroorzaakt door verhinderde vervormingen. Dat betreft dan temperatuursvervormingen van het metselwerk, die worden verhinderd door het deel van het metselwerk dat zich ondergronds bevindt. Deze scheuren vallen onder hoofdeffect A dan wel B.

Het is natuurlijk onmogelijk te veronderstellen dat vele tientallen jaren er geen scheuren ontstaan door temperatuur en dan ineens wel. De werkelijkheid is dat er een grondwaterstands daling is waardoor er zakkings zijn. Ook is er zwaar getrild door zwaar heiwerk, in 2011/2012. Het gaat dan om schadeoorzaken A en C.

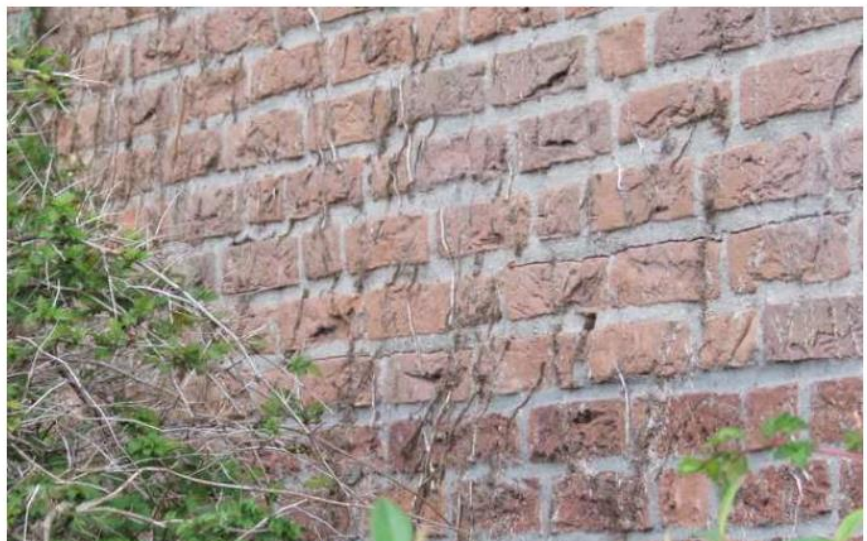
Foto 5.6: Scheur in buitengevel die niet verticaal loopt (scheur

Voor een deel van de scheuren in de buitengevel geldt dat deze niet gerelateerd kunnen worden aan ongelijkmatige zettingen van de woning. Deels omdat ze niet verticaal lopen (foto 5.6) ... Op basis van de locaties van de scheuren wordt ook niet verwacht dat de betreffende scheuren zijn veroorzaakt door

verhinderde dan wel opgelegde vervormingen. ... het wordt het waarschijnlijk geacht dat de betreffende scheuren zijn ontstaan door trillingen, veroorzaakt tijdens het inbrengen van de damwanden en ankers in 2011. Deze scheuren vallen onder hoofdeffect A.

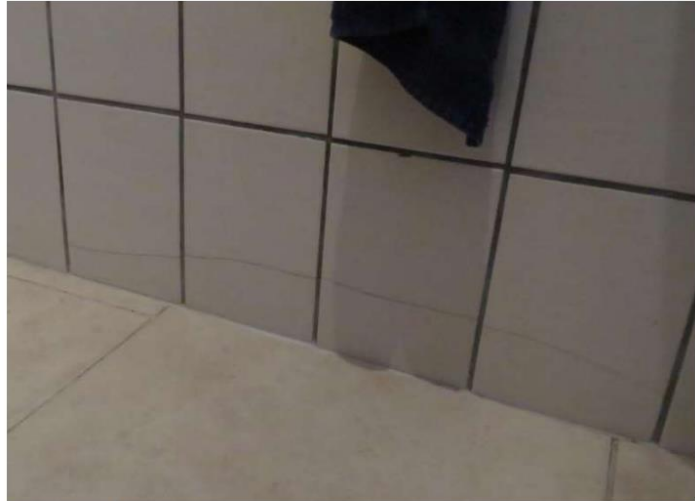
Foto 5.3: Scheur in tegelwerk op wand toilet (scheur 7).

In de toilet zijn de wandtegels gescheurd nabij de aansluiting met de vloer (scheur 7-11; foto 5.3). Deze scheuren zijn vrijwel zeker veroorzaakt door opgelegde vervormingen vanuit het tegelwerk op de vloer. Er zit onvoldoende ruimte tussen de tegels op de vloer en de tegels op de wand, waardoor de vloertegels tegen de wand kunnen drukken en de scheuren heeft kunnen veroorzaken. Deze scheuren vallen onder hoofdeffect B.

Bekend is dat deze horizontale scheur doorloopt tot aan de buitenzijde van de buitenmuur en dat deze scheur, net als voorbeeld 2, kan zijn ontstaan door verzakkingen door grondwaterstandsdeling en het zware heiwerk voor de deur van het huis (schadeoorzaak A en C). Een op de vloer verlijmd tegel zou nooit vanuit het niets kunnen uitzetten en een hele muur kapot kunnen drukken.

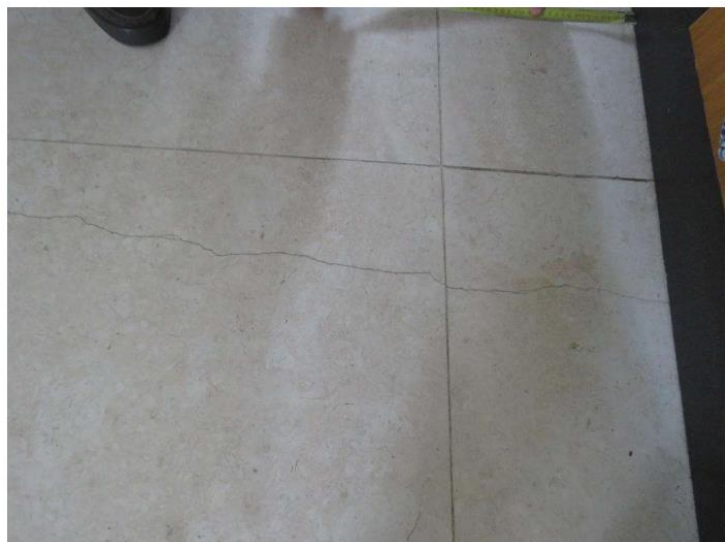
Foto 5.4: Scheur in tegelvloer in keuken (scheur 26).

Zowel in de keuken als in de woonkamer is sprake van een doorgaande scheur door de tegelvloer, over nagenoeg de volledige breedte van de woonkamer/keuken (foto 5.4). Omdat de scheur doorloopt over meerdere tegels is dit vrijwel zeker een reflectiescheur vanuit de zand-cement dekvloer onder het tegelwerk. Dit strookt met hetgeen door de eigenaar is aangegeven in het vragenformulier (bijlage A) ... Omdat de scheuren doorlopen over vrijwel de gehele breedte van de keuken/woonkamer zijn ze vrijwel zeker veroorzaakt door uitdrogingskrimp van de zand-cement dekvloer. Trillingen is niet waarschijnlijk, omdat de scheuren dan niet zouden doorlopen tot aan de wanden. Deze scheuren vallen onder hoofdeffect B.

De gedachtegang dat bij zwaar heiwerk (effect A) of verzakkingen (effect C) de scheuren niet kunnen doorlopen is onjuist. De eigenaar heeft in het vragenformulier als volgt ingevuld:

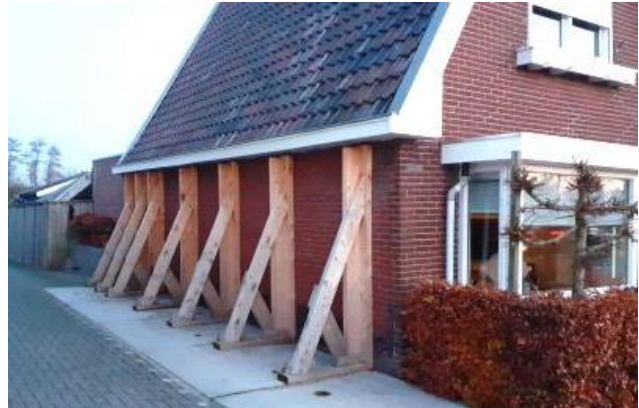
Case 21: Vriezenveenseweg 28 Vroomshoop

Dit is het huis op de rechter foto. Dit huis heeft zowel links, als rechts, als schuin tegenover, ook zwaar verzakte huizen die ook in de stutten staan. Dat zijn allemaal huizen langs het kanaal.

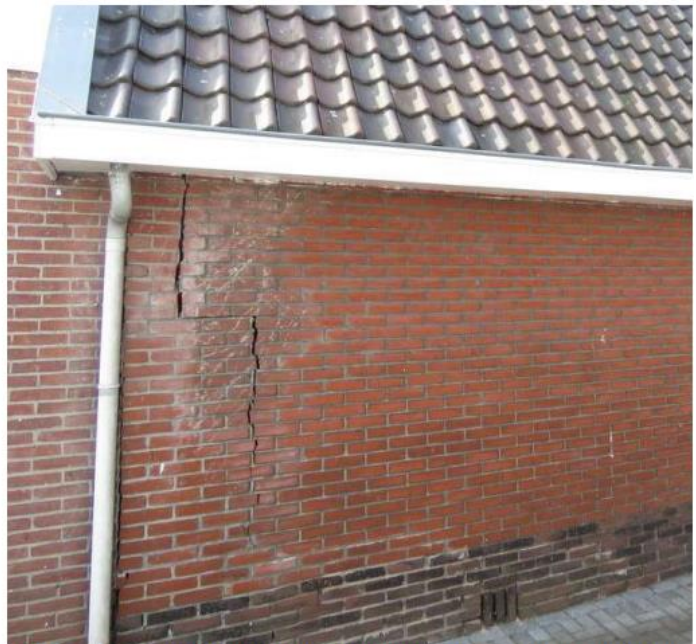
Foto 5.7: Scheuren in de linker zijgevel ter plaatse van de aansluiting aanbouw.

In de linker zijgevel is nabij de aansluiting met de aanbouw sprake van enkele relatief wijde scheuren (foto 5.7). De breedte van deze scheuren is aan de bovenzijde van de wand groter dan aan de onderzijde. Dit verloop van de scheurbreedte kan niet verklaard worden vanuit eventuele ongelijke zettingen in de linker zijgevel. Het is waarschijnlijk dat een dergelijke vervorming opgelegd wordt door temperatuurvervormingen in het dak. Deze scheuren vallen onder hoofdeffect B.

De onderste foto werd gemaakt voordat de stutten werden geplaatst (zie de bovenste foto) De aanbouw achter is uit 1970 en de scheur is pas van na de werkzaamheden aan het kanaal in 2012. De woning heeft ongeveer dezelfde temperatuur meegemaakt als alle andere woningen in Overijssel en toch hebben die niet zo'n scheur. Het is dus veel aannemelijker om te veronderstellen dat de woning ernstig verzakt is (effect C), en aan de voorzijde meer dan achter, misschien omdat de voorzijde dichter bij het kanaal is, en daar de damwand uitbuigt of de provinciale weg ligt. Volgens lintvoegmetingen is de linkerkant van de woning (met een poerfundering) meer gezakt dan de rechter kant (kelder als fundering).

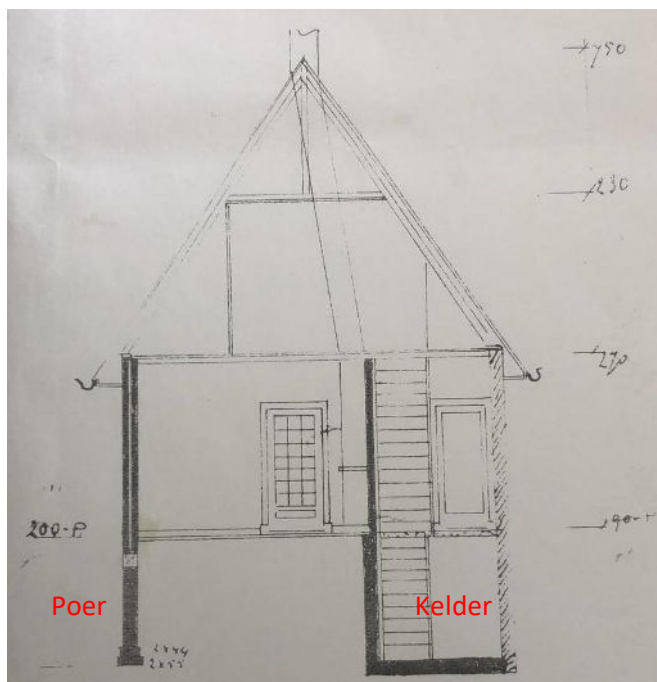
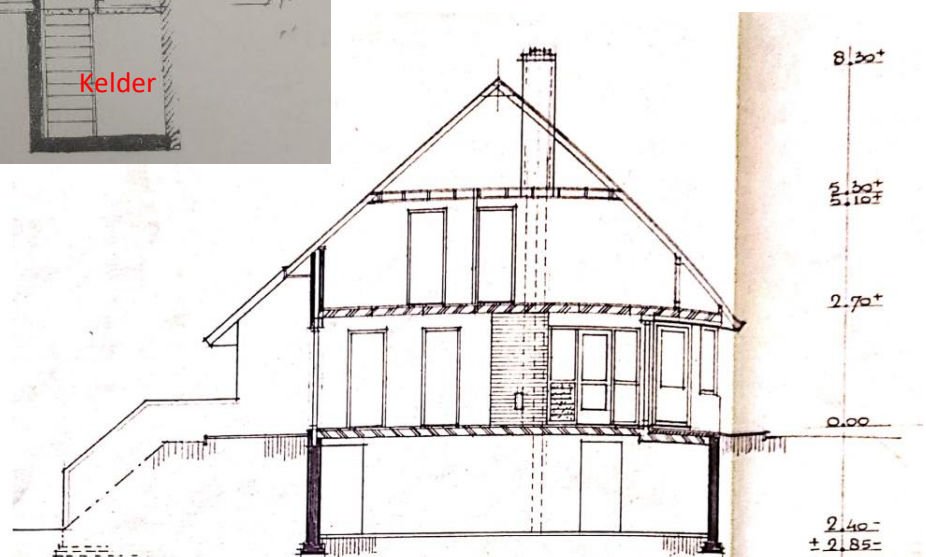
Beide woningen kunnen overigens niet door oxidatie van veen zijn verzakt, ze zijn beide diep onder de grondwaterstand gefundeerd (linksboven Vriezenveenseweg 28, rechtsonder Noorderweg75). Onder Noorderweg75 is zelfs geen veen of klei aangetroffen. Daar zijn zware trillingen de schadeoorzaak, door het intrillen van damwanden en klapankers bij de wachtplaatsen van de brug..
