Verzakte en beschadigde huizen langs het kanaal Almelo - De Haandrik en het Zwolsche Kanaal

13 januari 2022

1. Afhandeling van de schade ontstaan door het gebruik van klapankers

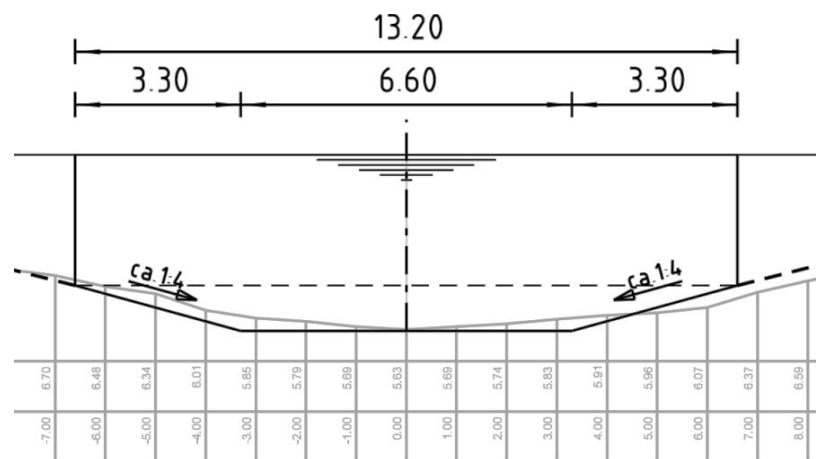
Deze tekening uit april 2011 laat een dwarsdoorsnede zien van het kanaal in lichtgrijs, met in het zwart een 700 ton enkelstrooks scheepvaart, met een maximale diepte (3,5 m) voor 1000 ton scheepvaart. Volgens deze bestektekeningen van het kanaal uit april 2011, had het kanaal al vrijwel een profiel voor 700 ton enkelstrooks scheepvaart en op

sommige delen zelfs een officieel krap profiel voor 700 ton dubbelstrooks scheepvaart. Bovendien was de diepte in de vaargeul al vaak 3,3 m tot 3,5 m, en dat zijn dieptes die behoren bij 1000 ton scheepvaart. En dat nog vóór het baggeren van 2012!

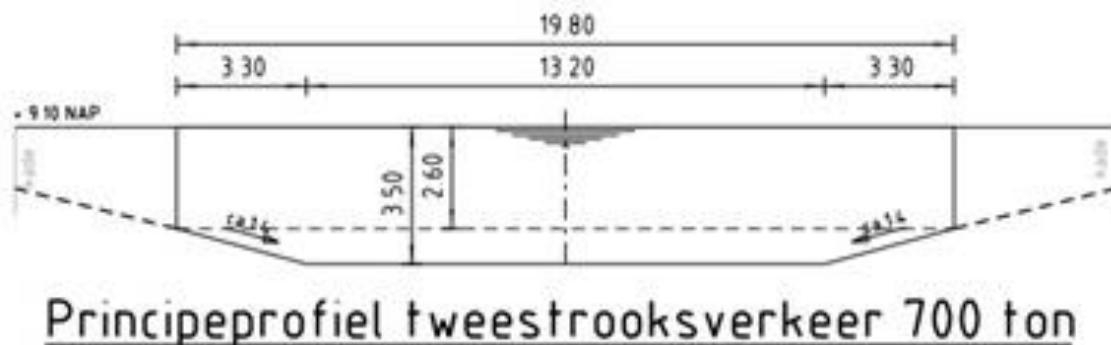
Volgens het provinciale blad, alsook volgens bijlage 5, pg. 55 in het rapport: “Waterakkoord Twenthekanalen / Overijsselsche Vecht”, is er een winterpeil in Kanaal Almelo - De Haandrik van NAP +9,10 m, en een zomerpeil van 5 cm hoger.

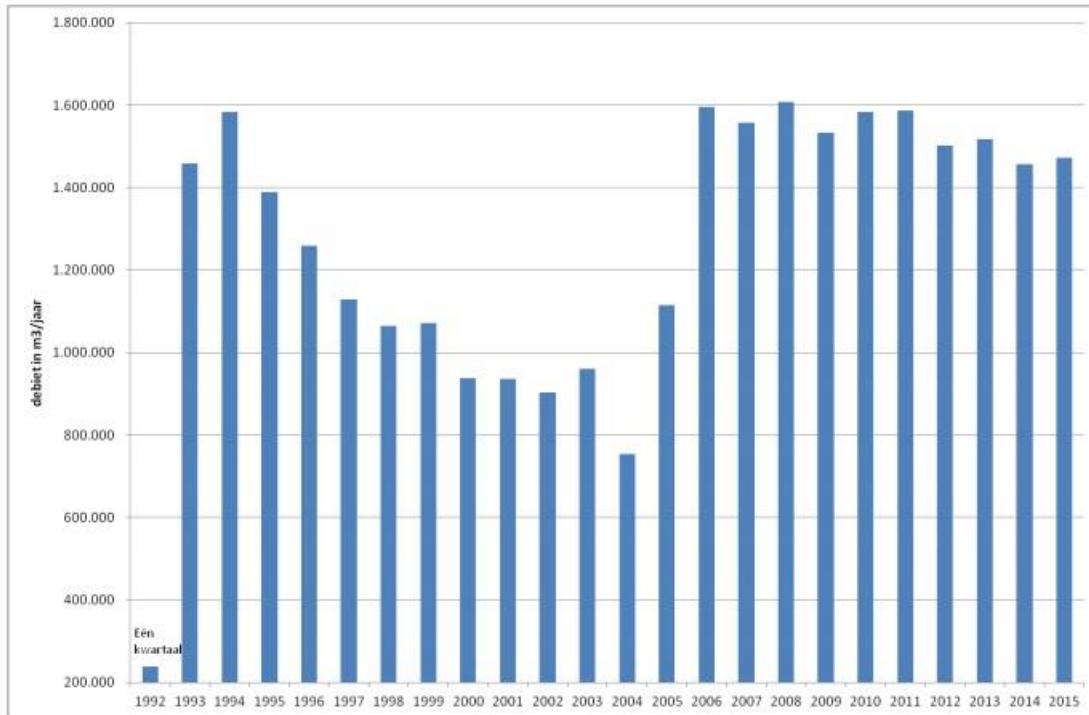
Vitens (Bemaling Hammerfliet)

De grondwaterwinning Hammerfliet ligt in het gebied het Hammerfliet nabij de dorpen Den Ham en Vroomshoop. Het vergunde debiet bedraagt sinds de start van de winning in 1992 totaal 5,0 miljoen m³/jaar. Het daadwerkelijk onttrokken debiet ligt sterk beneden het vergunde debiet, zie bovenstaande afbeelding. In 1992 zijn onttrekkingen van 1 kwartaal gepresenteerd. Voor de opvolgende jaren zijn de jaarlijkse onttrekkingen weergegeven. Tot aan 2004 zijn de onttrekkingen jaarlijks afgenomen tot een minimum van circa 700.000 m³/jaar in 2004. In de laatste jaren zijn de onttrekkingen toegenomen en schommelt het debiet tussen de 1,4 en 1,6 Mm³/jaar. Gemiddeld wordt circa 25 -30% van het vergunde debiet aan water gewonnen. (*Eigen info van Vitens*)
